Opel Insignia

Protokół numer 52/18
Zleceniodawca

Data wykonania 7 października 2018 r
Wykonał: mgr Artur Wieczorkowski

Pomiary grubości powłoki lakierniczej oraz szczelin

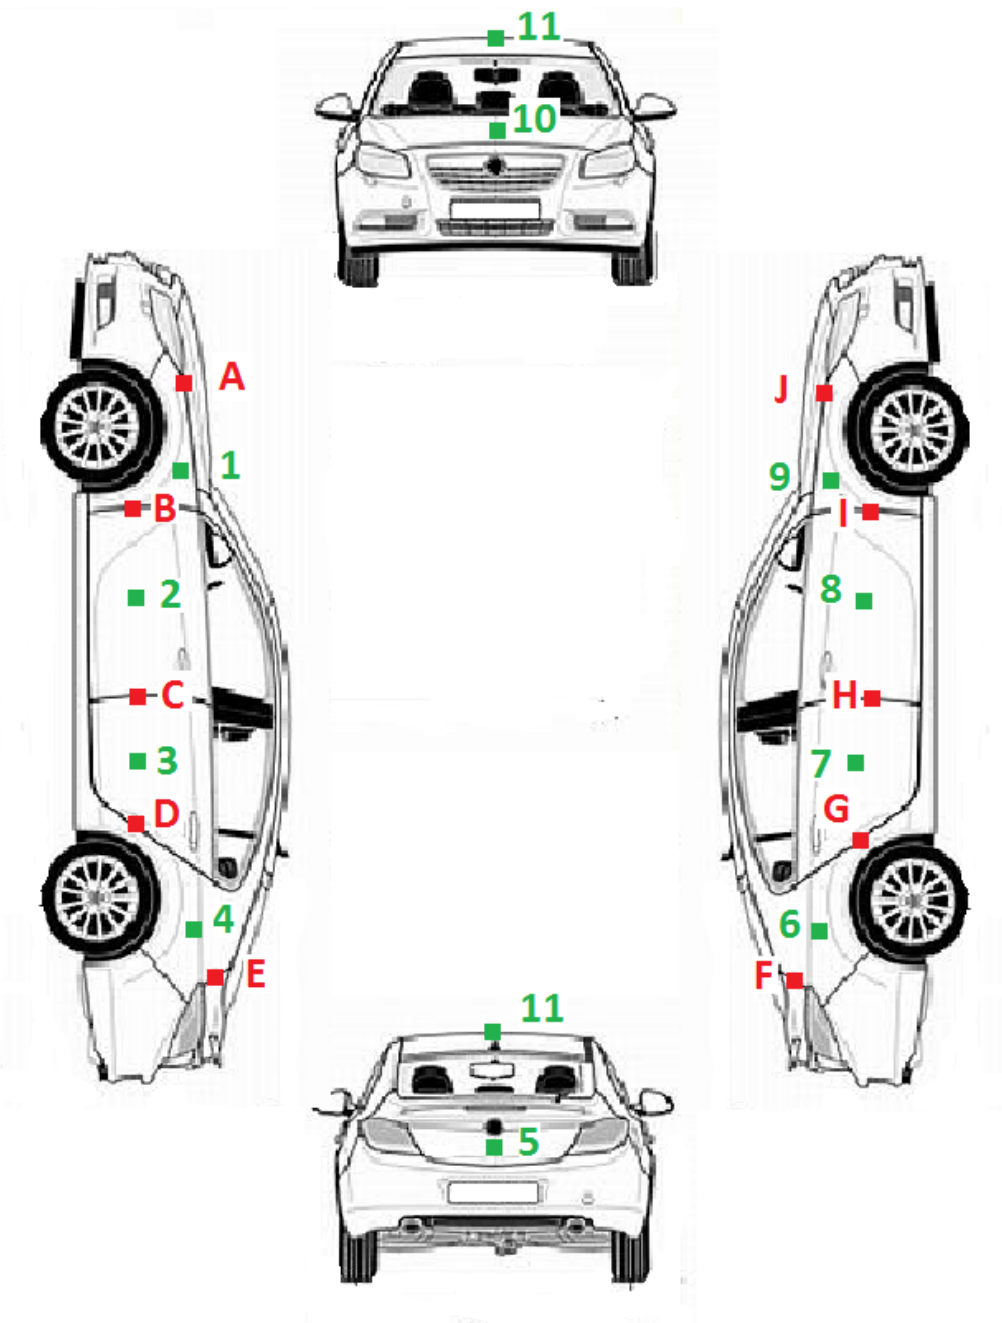
*	Wartość minimalna	Wartość maksymalna
1	96	251
2	92	114
3	87	111
4	91	116
5	93	109
6	89	122
7	86	117
8	92	111
9	87	103
10	83	111
11	93	113

Wartość minimalna	Wartość maksymalna
1	3,9 mm	4,1 mm
2	3,2 mm	3,6 mm
3	2,6 mm	2,7 mm
4	3,1 mm	3,6 mm
5	3,8 mm	4,2 mm
6	2,9 mm	3,0 mm
7	3,2 mm	3,4 mm
8	3,4 mm	4,0 mm
9	2,2 mm	2,6 mm
10	2,0 mm	2,3 mm

Samochód przeszedł naprawy blacharsko – lakiernicze. Częściowo ponownie lakierowany był lewy przedni błotnik (miejsce naprawy zaznaczone na zdjęciu kolorem żółtym). Był on również ponownie ustawiany. Zapewne deformacja była znikoma, jednakże należało błotnik ponownie ustawić względem pozostałych elementów nadwozia. Przedni zderzak również był ponownie lakierowany szczeliny pomiędzy zderzakiem , a błotnikami minimalnie są za duże. Na pokrywie komory silnika w dwóch miejscach na odcinki około 1 cm był naprawiany lakier poprzez „zalanie” lakierem. Prawdopodobnie w tym miejsce doszło do pęknięcia oryginalnego lakieru możliwe , że w wyniku zniekształcenia pasa przedniego doszło do nieprawidłowego ustawienia jej względem zamka co przyczyniło się do jej deformacji – ślady naprawy są praktycznie niezauważalne. Pokrywa komory silnika poza wymienioną naprawą nie była powtórnie lakierowana. Od wewnętrznej strony pokrywy komory silnika są wstawione nieoryginalne nity które są polakierowane. Zapewne były one potrzebne w procesie usunięcia wgniecenia.

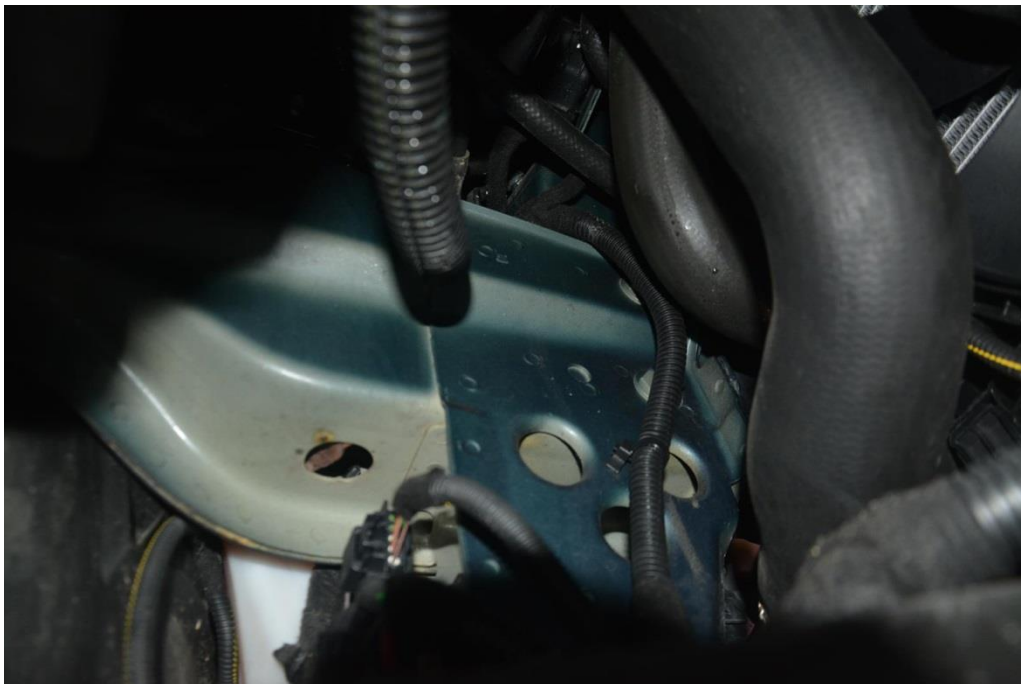
Na elementach podwozia widoczne ślady po rozszczelnieniu kondensatora układu klimatyzacji.
