Opel Insignia

Protokół numer 52/18
Zleceniodawca

Data wykonania 7 października 2018 r
Wykonał: mgr Artur Wieczorkowski

Pomiary grubości powłoki lakierniczej oraz szczelin

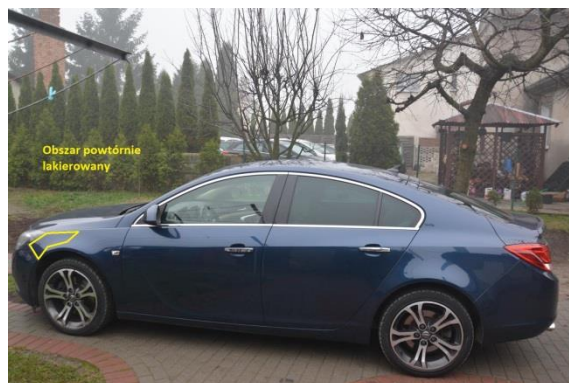
Samochód przeszedł naprawy blacharsko – lakiernicze. Częściowo ponownie lakierowany był lewy przedni błotnik (miejsce naprawy zaznaczone na zdjęciu kolorem żółtym). Był on również ponownie ustawiany. Zapewne deformacja była znikoma, jednakże należało błotnik ponownie ustawić względem pozostałych elementów nadwozia. Przedni zderzak również był ponownie lakierowany szczeliny pomiędzy zderzakiem , a błotnikami minimalnie są za duże. Na pokrywie komory silnika w dwóch miejscach na odcinki około 1 cm był naprawiany lakier poprzez „zalanie” lakierem. Prawdopodobnie w tym miejsce doszło do pęknięcia oryginalnego lakieru możliwe , że w wyniku zniekształcenia pasa przedniego doszło do nieprawidłowego ustawienia jej względem zamka co przyczyniło się do jej deformacji – ślady naprawy są praktycznie niezauważalne. Pokrywa komory silnika poza wymienioną naprawą nie była powtórnie lakierowana. Od wewnętrznej strony pokrywy komory silnika są wstawione nieoryginalne nity które są polakierowane. Zapewne były one potrzebne w procesie usunięcia wgniecenia.

Lakier jest w bardzo dobrym stanie. Sprzedający oświadczył , że wcześniej pojazd przeszedł autodetailing co ma swoje odzwierciedlenie w rzeczywistości – brak zarysowań, odpowiednia głębia koloru jak również pozostałości po paście polerskiej. Minimalny odprysk lakieru w środkowej części przedniego zderzaka. Naprawa blacharsko – lakiernicza stoi na bardzo wysokim poziomie, jednakże warto by było poprawić przedni zderzak aby zmniejszyć szczeliny pomiędzy błotnikami o około 0.5 mm.

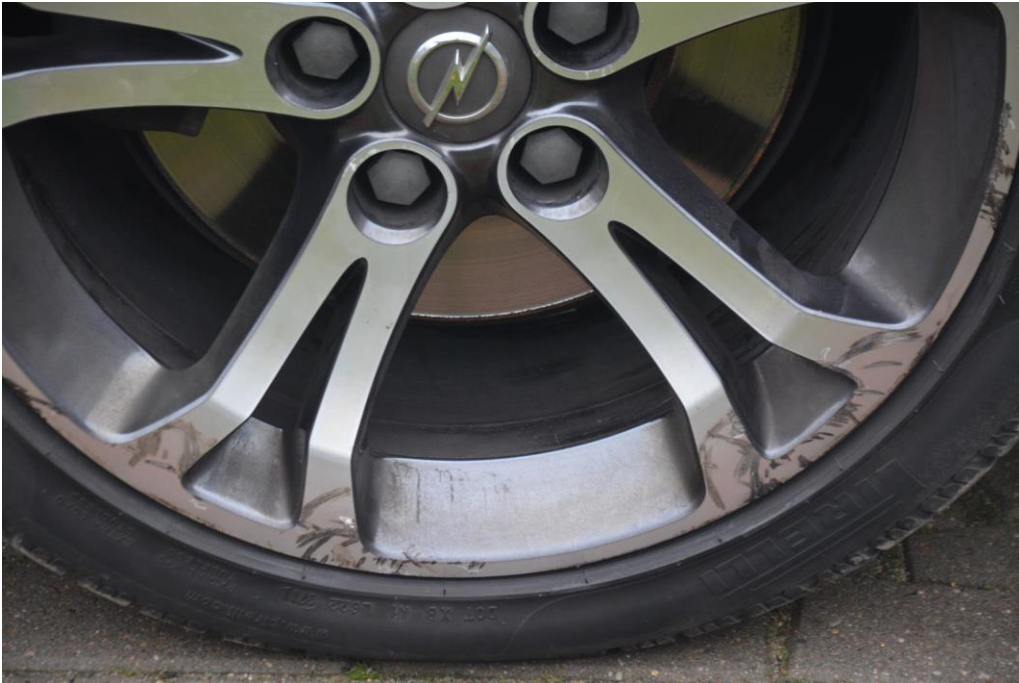
W pojeździe zamontowane są opony śniegowe klasy Premium. Prędkość maksymalna dla powyższych opon to 240 km/h – pojazd jednakże posiada prędkość maksymalnie 250 km/h (CD-)

(-CD) w związku z polskim prawem po zamontowaniu tego typu opon w pojeździe w polu widzenia kierowcy powinna zostać umieszczona nalepka z informacją o prędkości maksymalnej dla danego typu opon w tym przypadku 240 km/h (z uwagi na fakt, że prędkość pojazdu przekracza tę wartość). Zamontowane opony zostały wyprodukowane ponad 5 lat temu. Maksymalny okres żywotności opon śniegowych to około 5 lat. Na podstawie powyższego należy rozważyć wymianę opon pomimo tego iż spełniają warunki dot. wysokości bieżnika. Należy rozważyć wymianę opon. Sprzedający oświadczył, że do pojazdu posiada wyprodukowane w 2018 opony letnie. Lewa przednia obręcz koła zarysowania, prawa tylna również jednakże w dużo mniejszym stopniu.

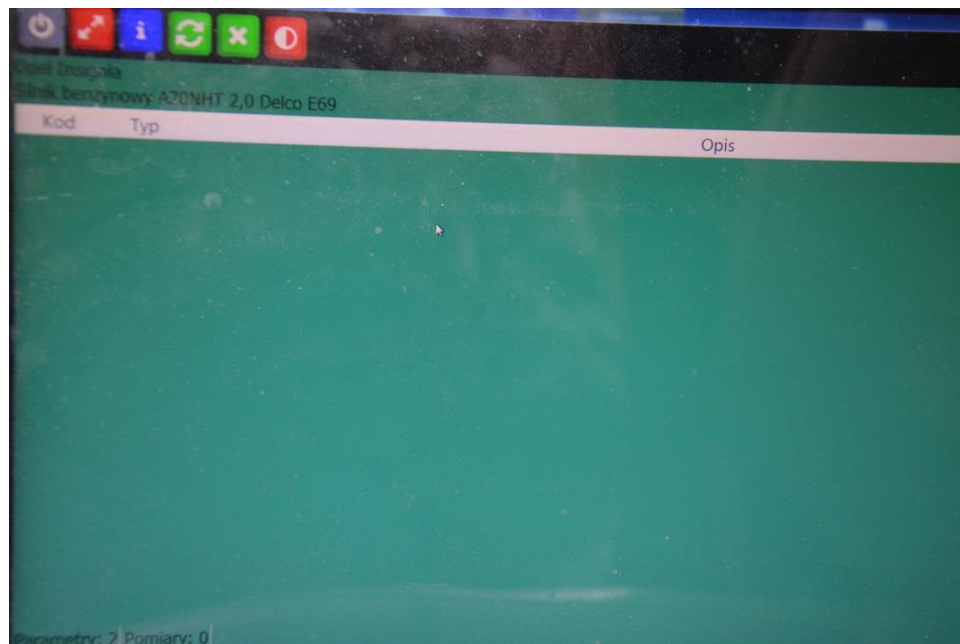
Brak błędów w pamięci komputera pojazdu.
